Geänderte Abdichtung Zylinderrohr im Druckgehäuse bei Pumpen Z180  
 (für Reparaturen und Ersatzfälle ab Juni 83)  
 Kurbel- und Druckgehäuse bleiben unverändert

Bildtafel - table - No. 54  
 Z180

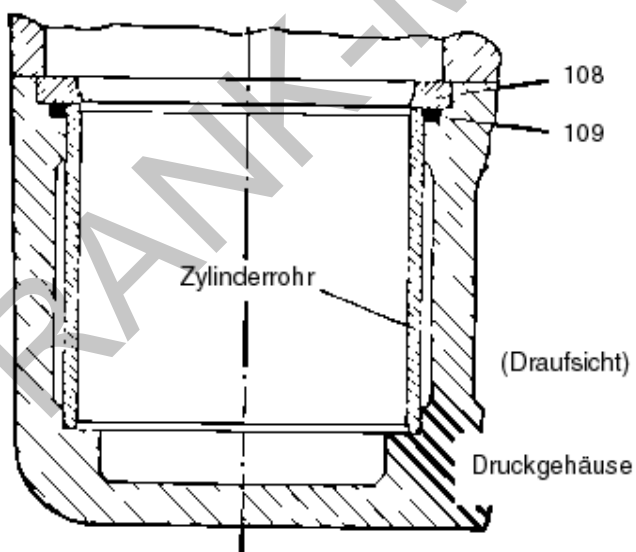
Abb. 1

Alte Ausführung

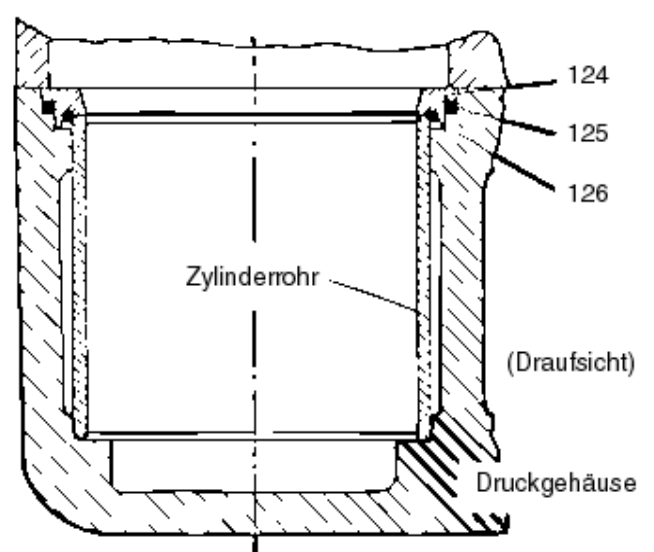
Abb. 2

Neue Ausführung
